지중송전 케이블

# 외물접촉 고장사례집

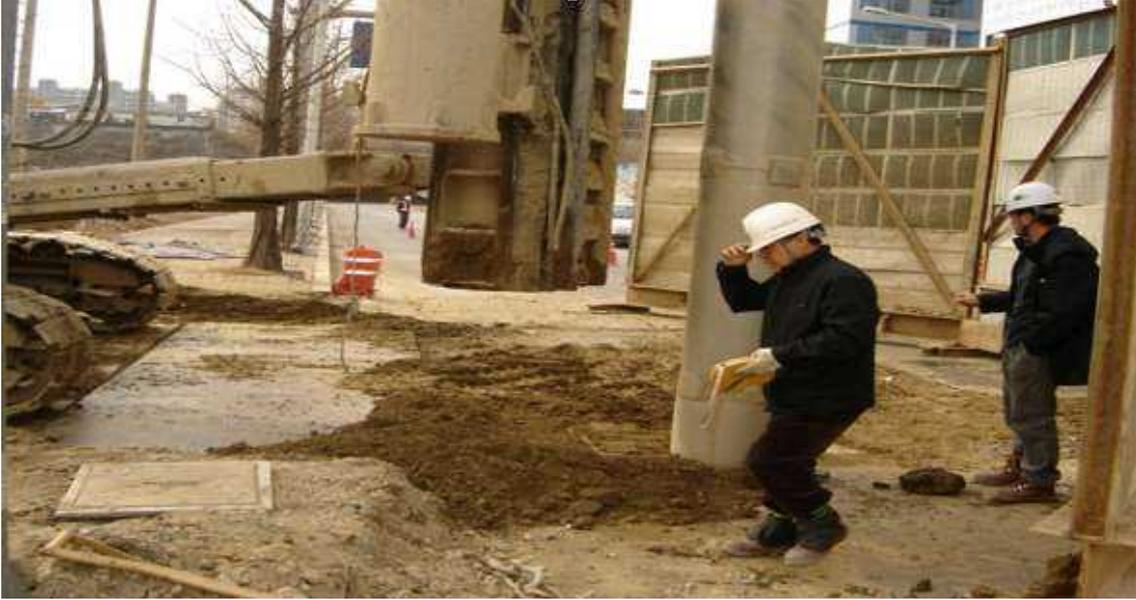
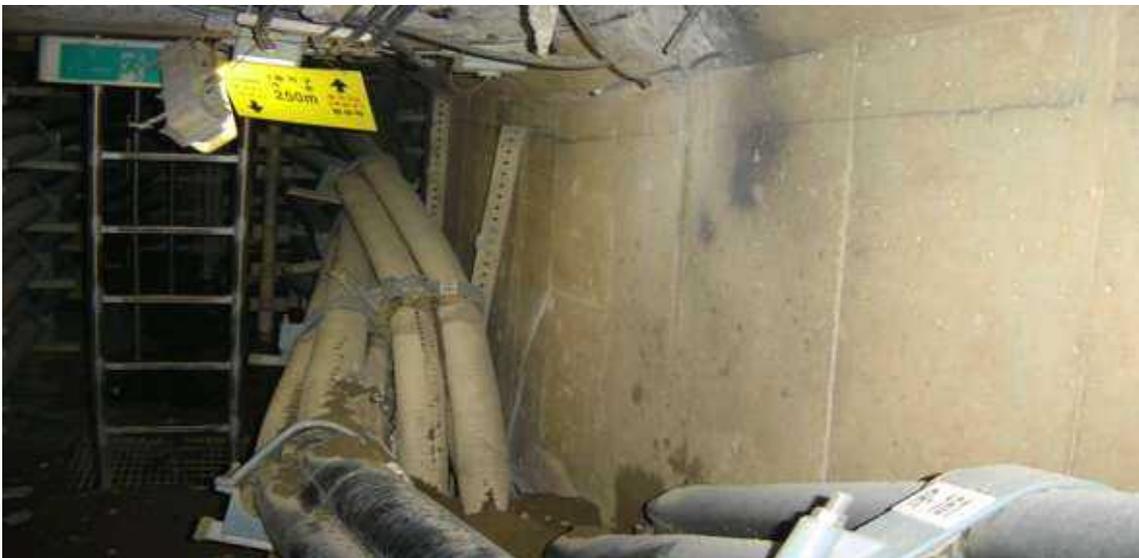
## 사례 1. 파일 항타 작업 중 케이블 손괴

피해복구비 9억원,  
현장 공사중지

△△기업, △△건설 및 △△위탁업체 입회하에서도 정확한 H파일  
 향타 위치를 확인하지 않고 천공작업 시행하여 고장 발생

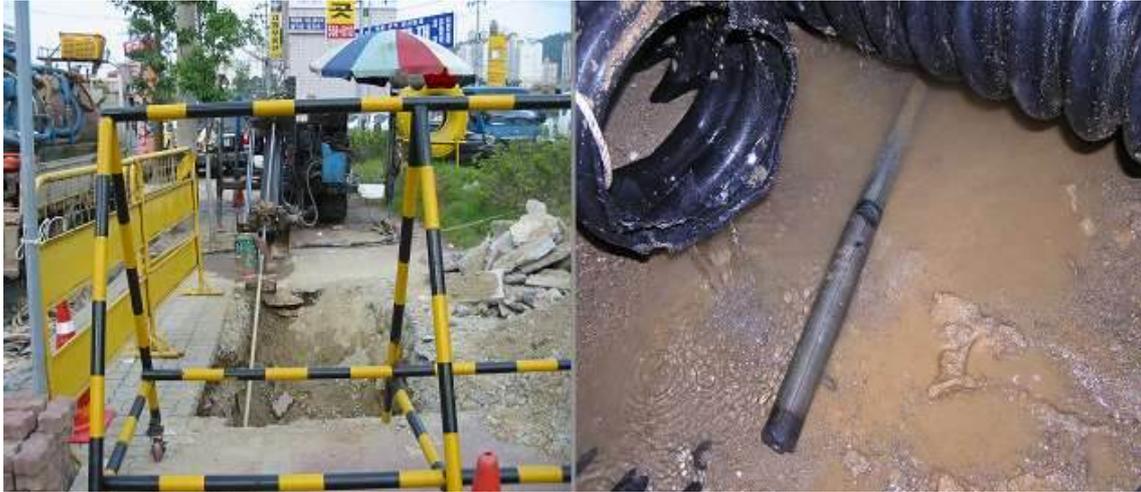
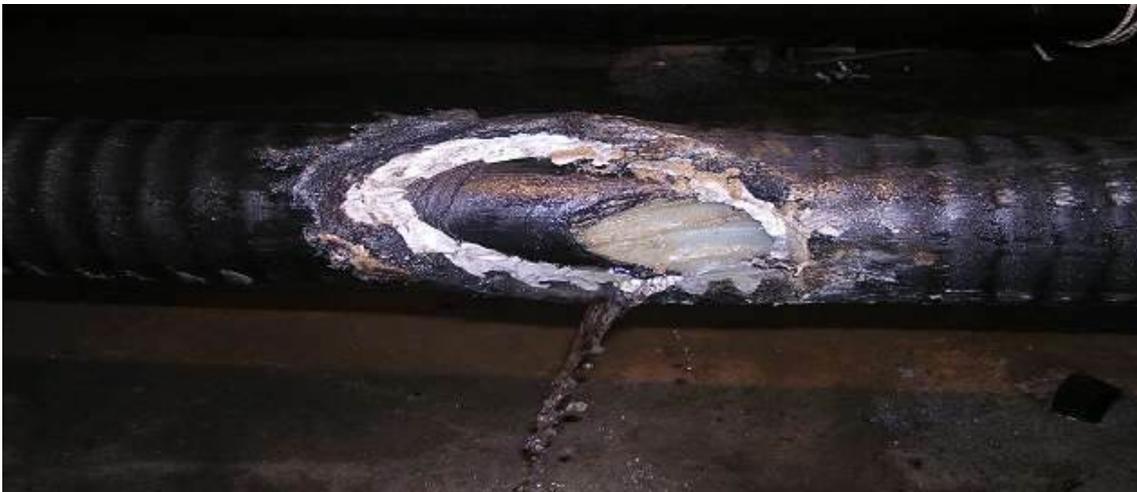
## 사례 2. 통신관로 압입공사중 케이블 손괴

피해복구비 3억원,  
현장 공사중지

△△통신회사에서 지향성 압입공법 (Flow-mole Guide Boring System) 으로 통신관로 매설작업 중 작업장에서 35m 떨어진 곳에서 154kV 지중송전선로 2가닥 파손

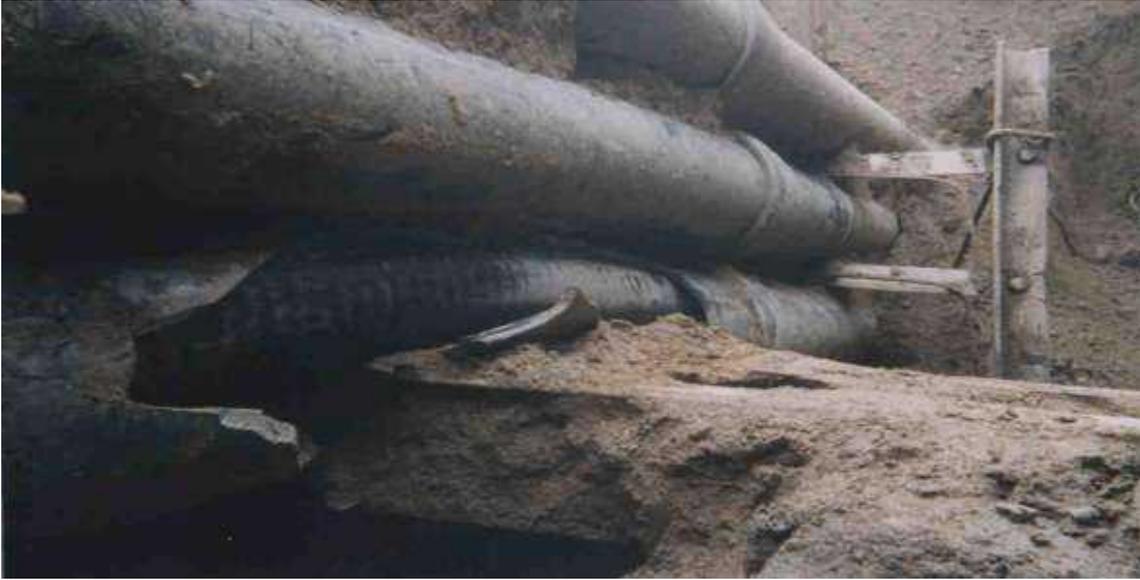
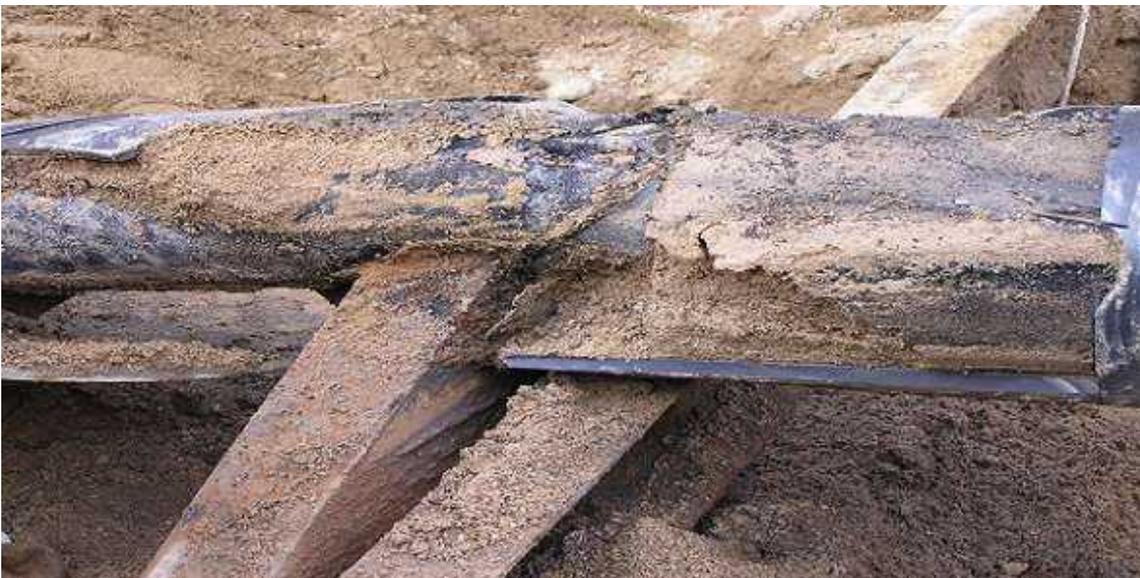
## 사례 3. 관로 되메우기 불량으로 인한 케이블 손괴

피해복구비 10억원,  
현장 공사중지

지반침하로 관로 되메우기 작업에 사용한 자재(ㄷ-형강)에 위치한 송전관로 파손 및 154kV ○○지중송전 케이블 손상

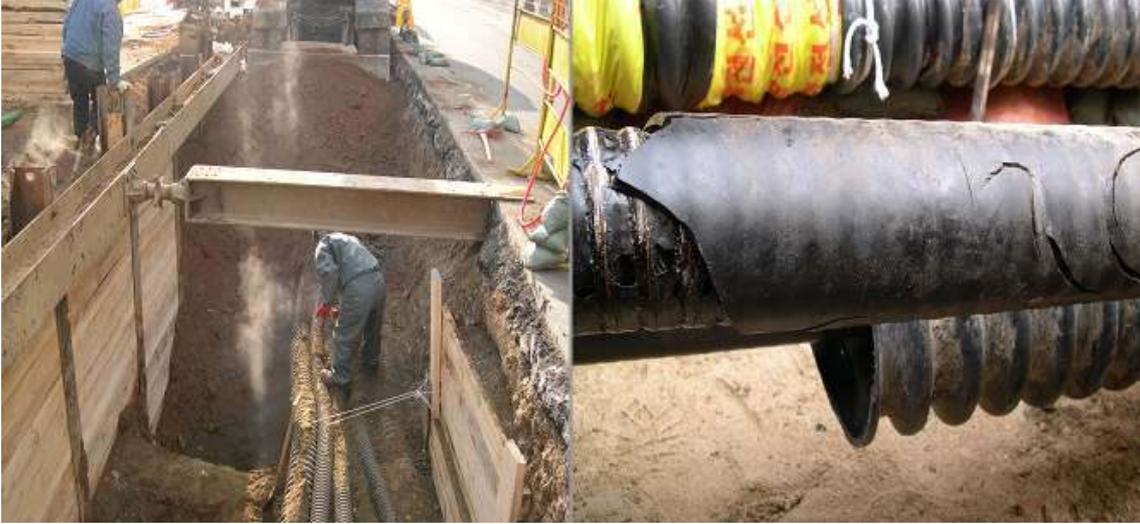
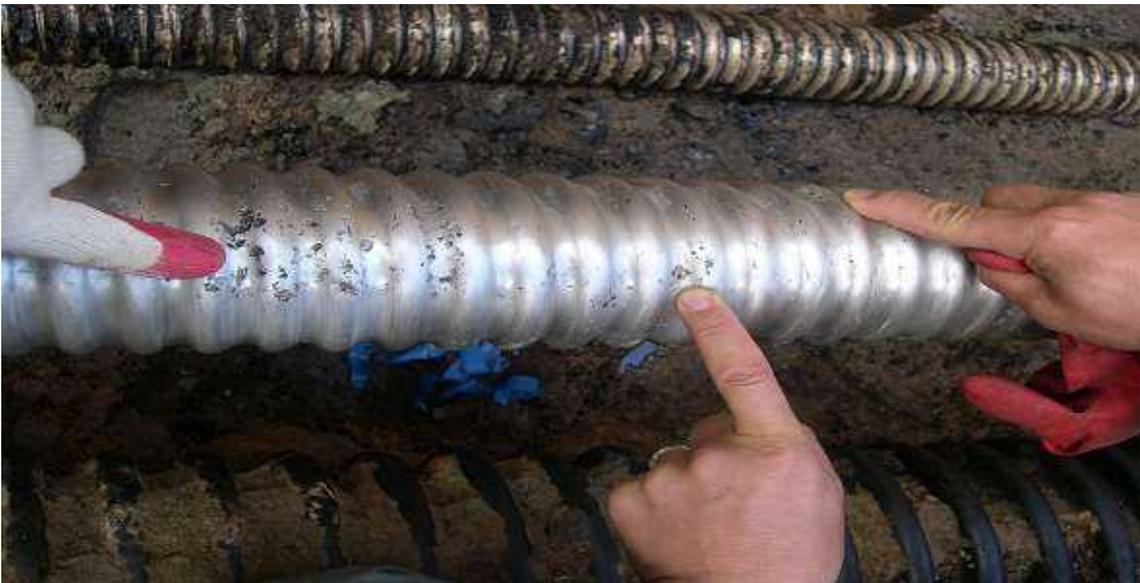
## 사례 4. 열배관 근접 매설로 인한 케이블 손괴

피해복구비 3억원,  
현장 공사중지

지중송전선로와 근접(약 30cm 이격) 매설되어 있는 열배관에 의한 열기로 지중관로 및 케이블 손상

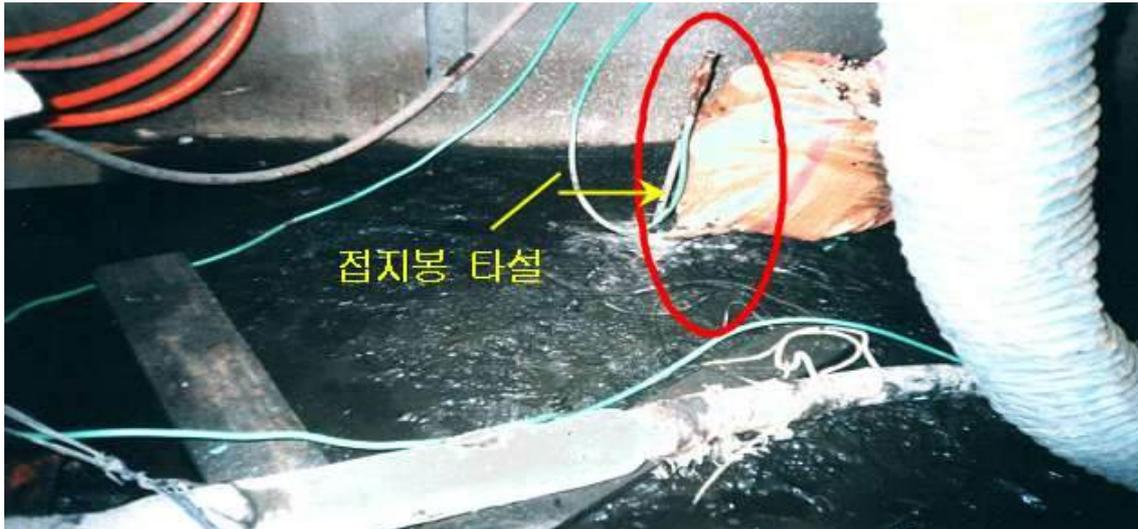
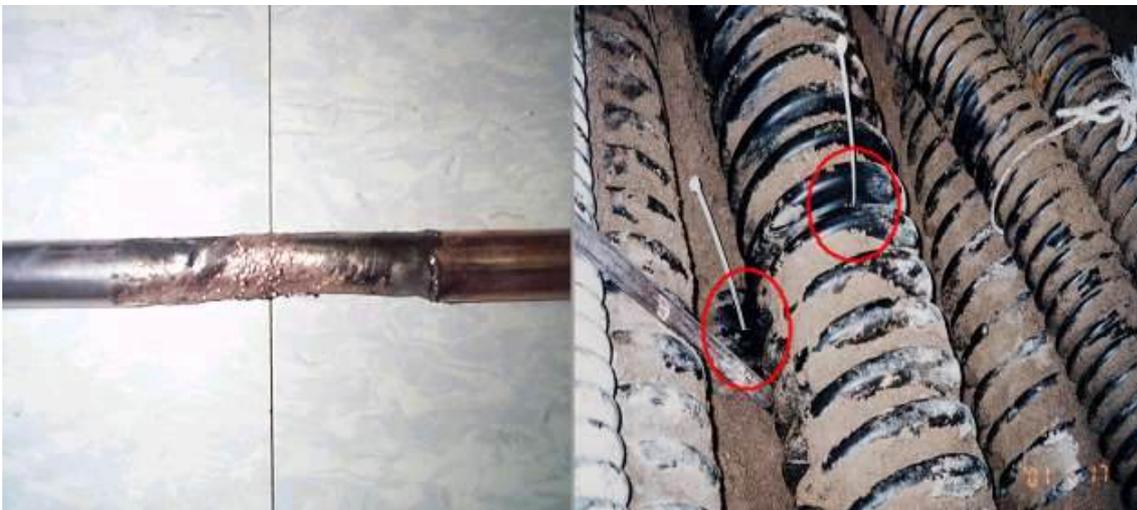
## 사례 5. 접지봉 타설에 의한 케이블 손괴

피해복구비 3억원,  
현장 공사중지

○○ 통신회사에서 통신 맨홀내 설비접지를 위한 접지봉 타설작업시 지하매설물을 확인하지 않고 시행하여 맨홀 직하에 매설된 지중송전 선로를 접지봉으로 관통

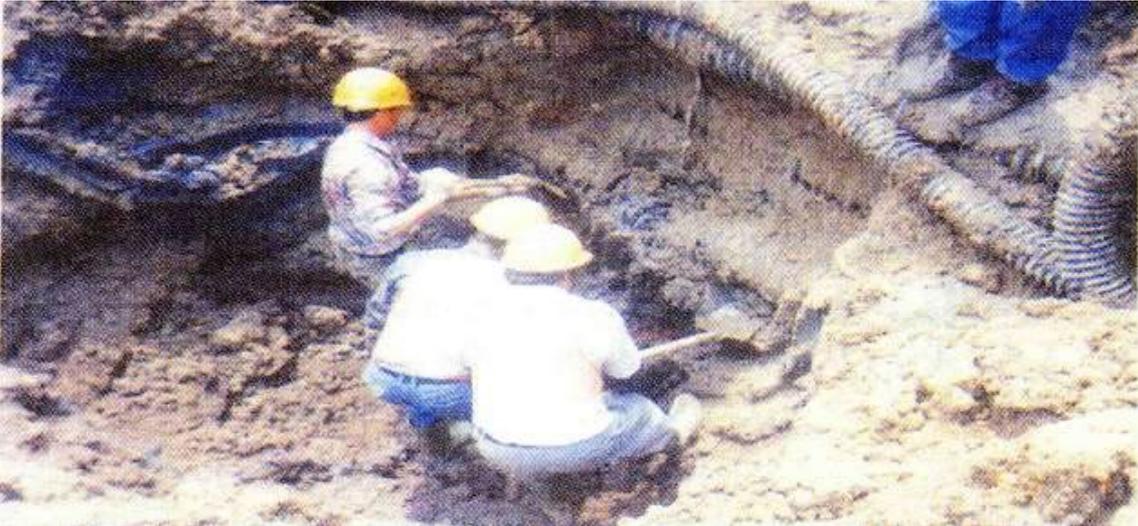
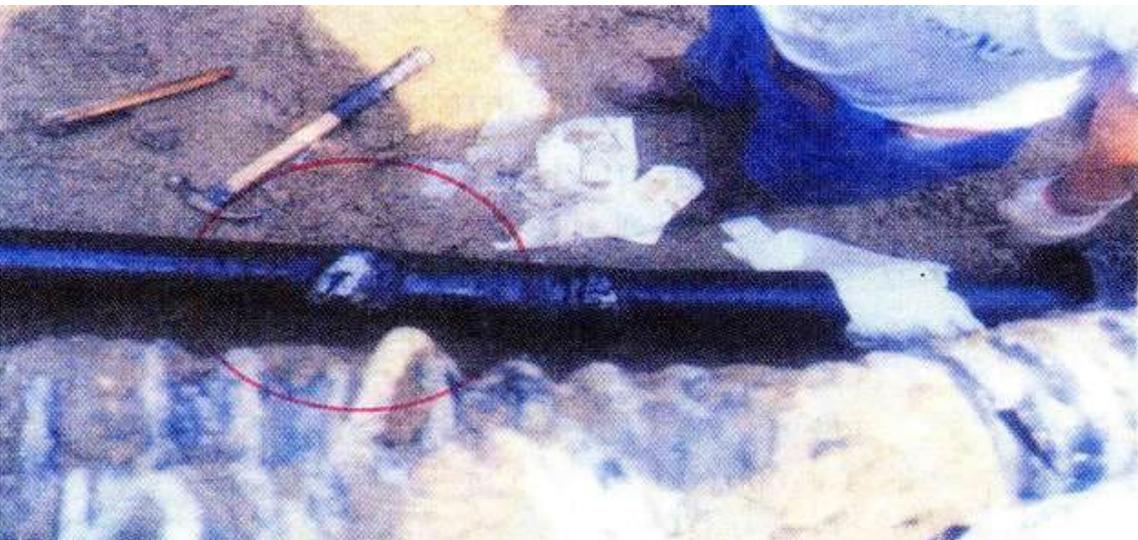
## 사례 6. 관로 최하단 미확인으로 인한 케이블 손괴

피해복구비 3억원,  
현장 공사중지

154kV ○○ 지중송전선로 경과지에서 시공중인 지하철공사 현장에서 H-pile을 박기 위해 1차 터파기와 2차 터파기로 지중송전선로 매설위치를 확인하였으나 4단 중 2단만을 확인한 후 천공작업을 진행하여 3단에 위치한 관로 및 케이블 손괴

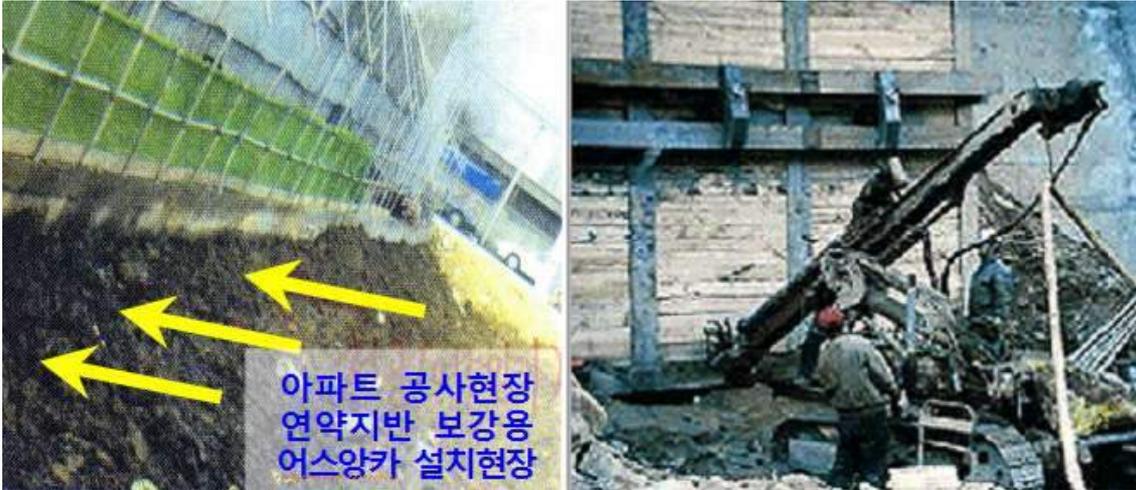
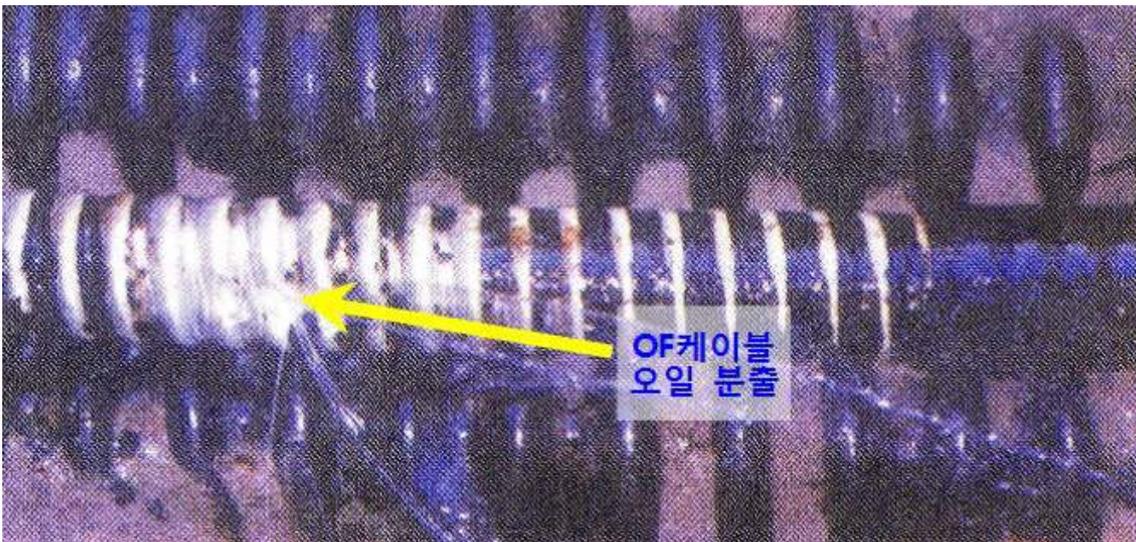
## 사례 7. 어스양카 설치 작업 중 케이블 손괴

피해복구비 3억원,  
현장 공사중지

154kV ○○ 지중송전선로 경과지 부근 아파트 신축 공사현장에서 연약지반 지지용 Earth Anchor를 설치코자 천공작업을 하던 중 지하에 매설된 관로 및 케이블 2가닥 손상

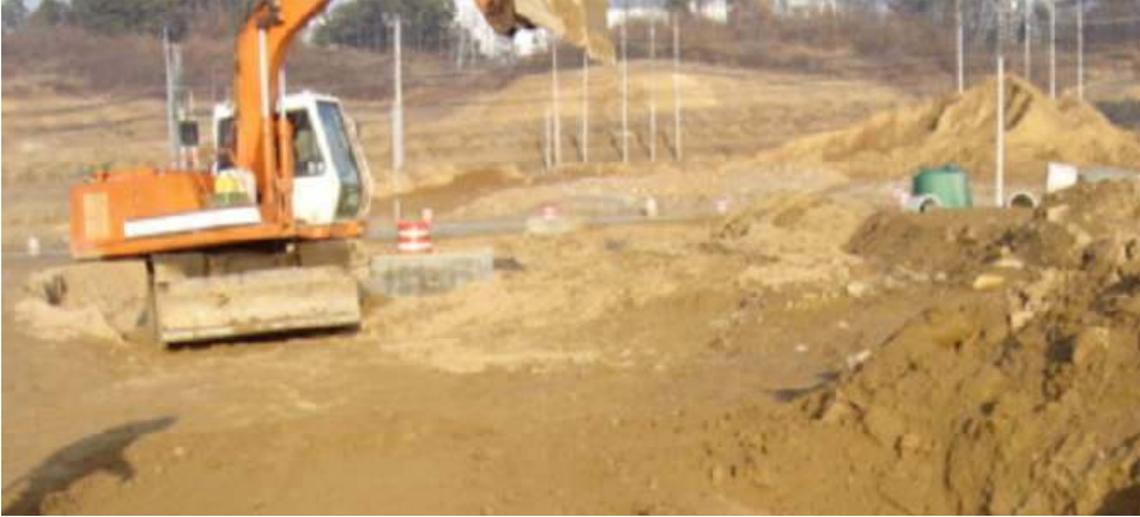
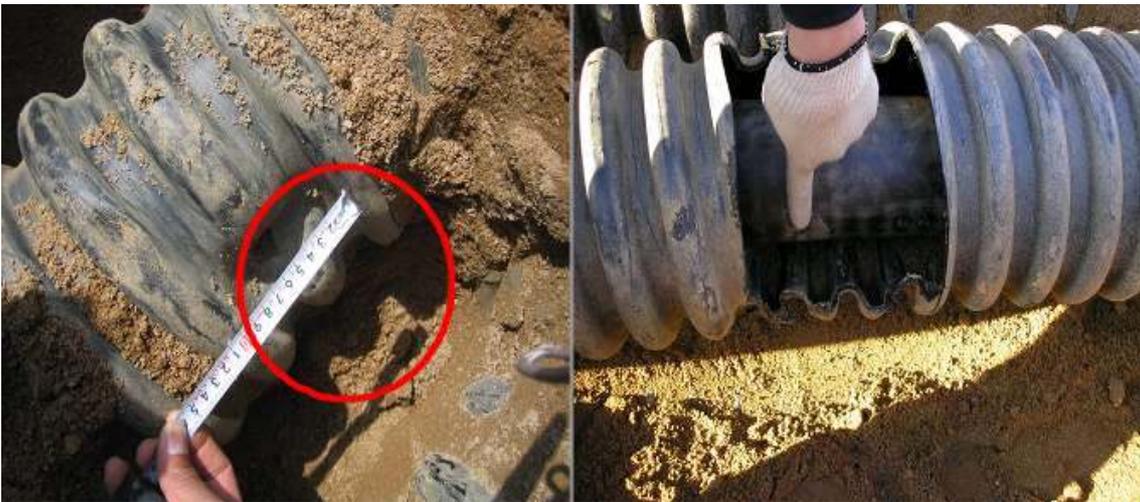
## 사례 8. 포크레인에 의한 케이블 눌림

**피해복구비 1억5천만원,  
현장 공사중지**

택지개발 지구내 우수관로 설치공사 중 154kV 지중송전선로 손상

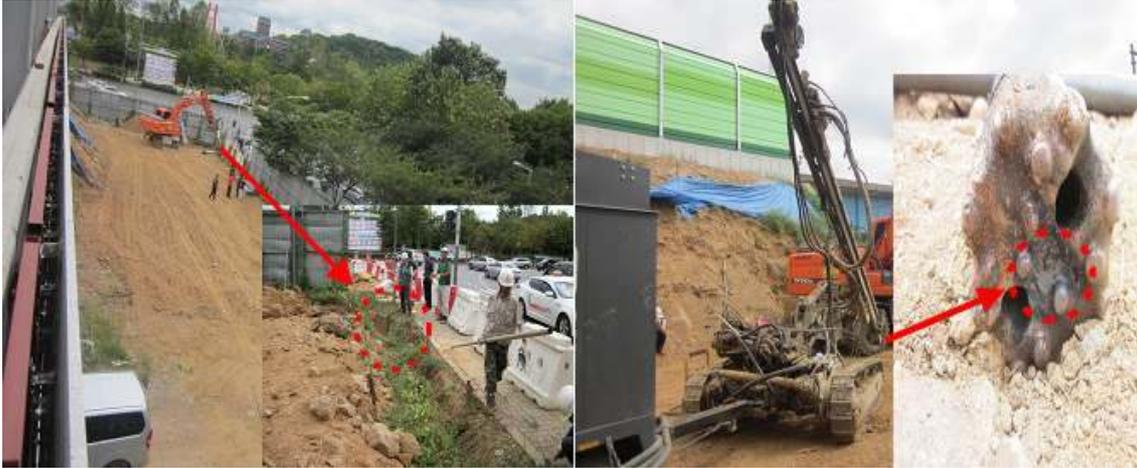
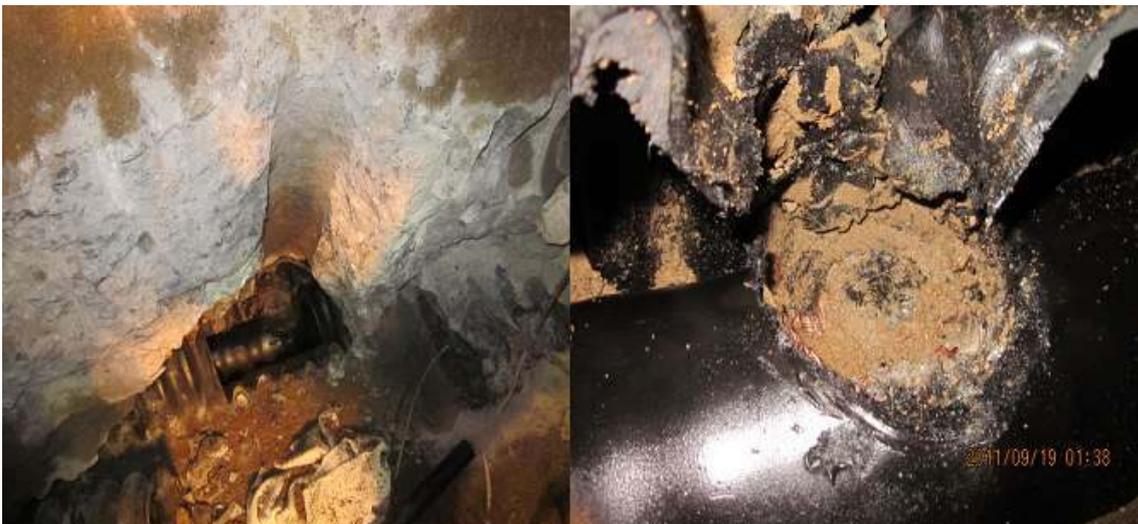
## 사례 9. 천공작업 의한 케이블 손괴

피해복구비 2억5천만원,  
현장 공사중지

□□건설에서 시공하는 지하철 공사현장에서 사전에 협의 없이 작업공정 변경 및 현장대리인 부재 중 작업을 시행하였으며, 굴착 작업 전 지하매설물 확인 없이 천공작업 (계측기 설치) 시행
