지중송전 케이블

# 외물접촉 고장사례집

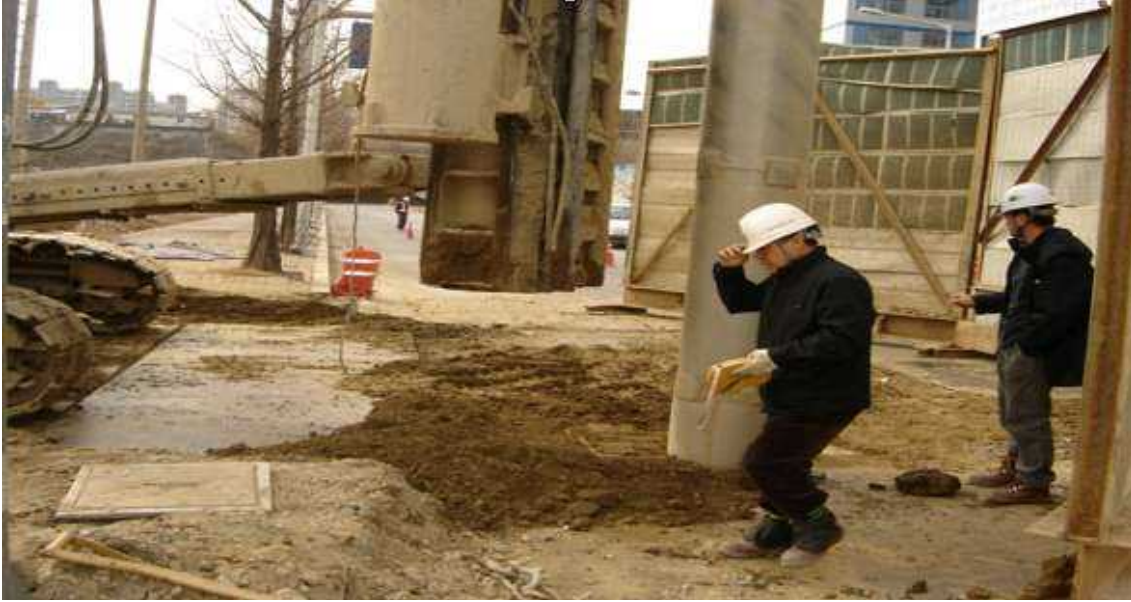
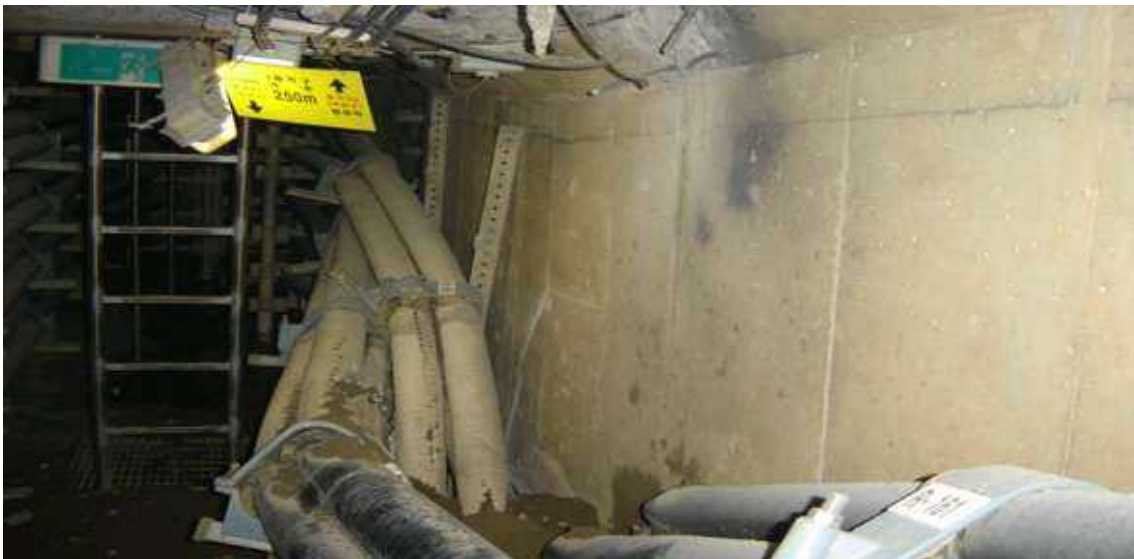
## 사례 1. 파일 항타 작업 중 케이블 손괴

피해복구비 9억원,  
현장 공사중지

△△기업, △△건설 및 △△위탁업체 입회하에서도 정확한 H파일  
 향타 위치를 확인하지 않고 천공작업 시행하여 고장 발생

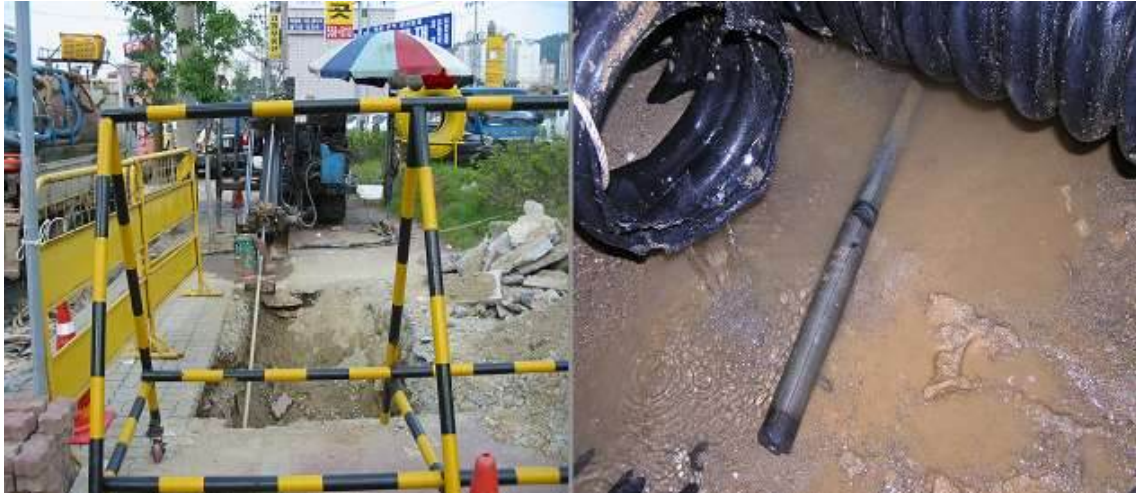
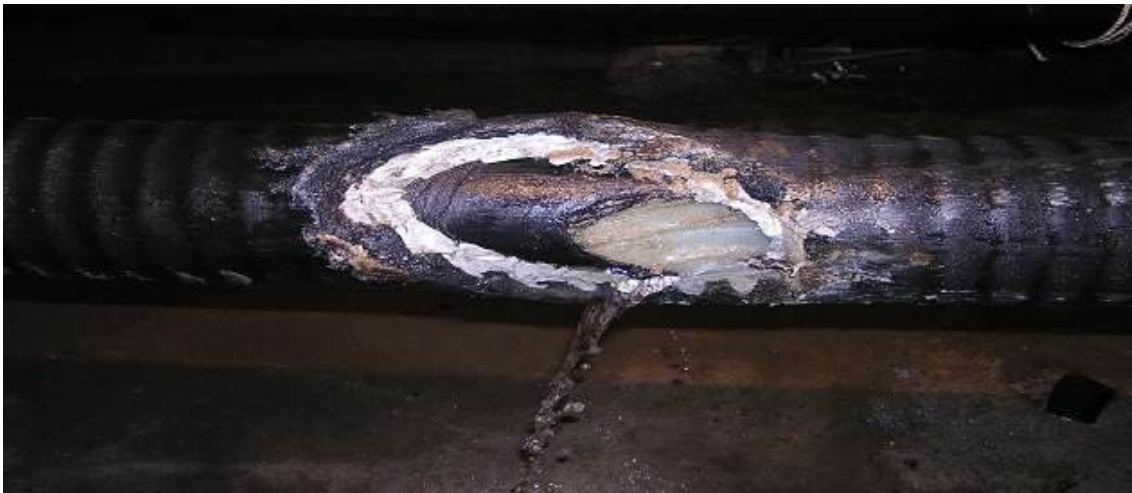
## 사례 2. 통신관로 압입공사중 케이블 손괴

피해복구비 3억원,  
현장 공사중지

△△통신회사에서 지향성 압입공법 (Flow-mole Guide Boring System) 으로 통신관로 매설작업 중 작업장에서 35m 떨어진 곳에서 154kV 지중송전선로 2가닥 파손

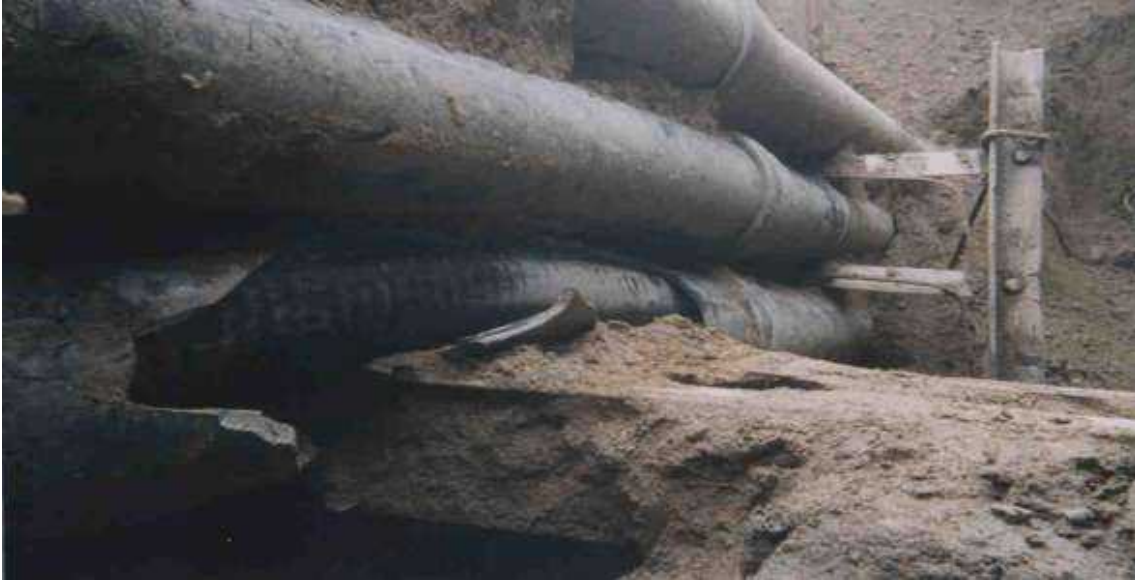
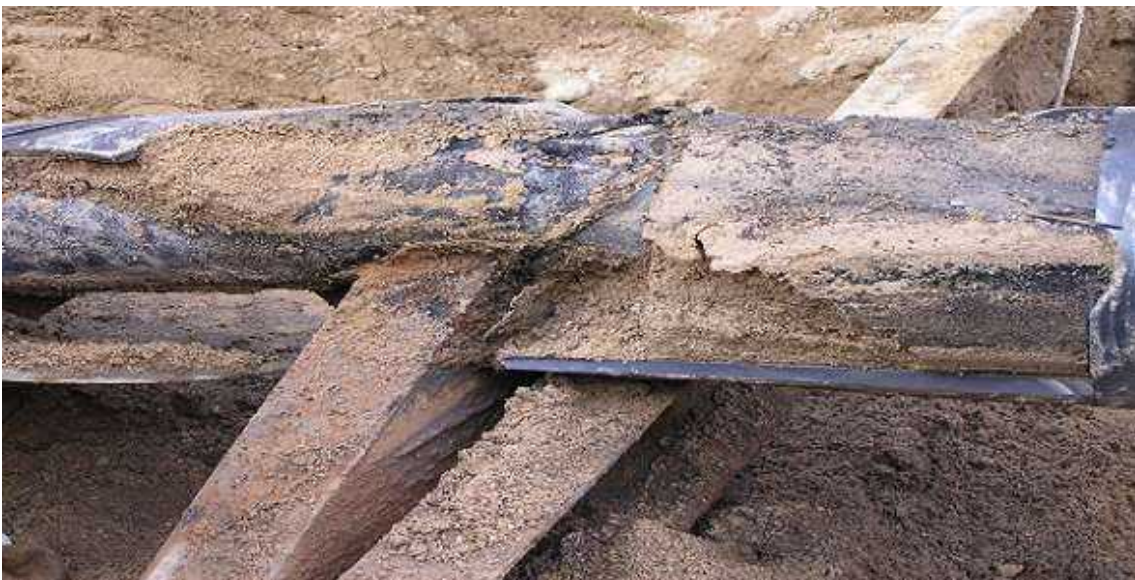
## 사례 3. 관로 되메우기 불량으로 인한 케이블 손괴

피해복구비 10억원,  
현장 공사중지

지반침하로 관로 되메우기 작업에 사용한 자재(ㄷ-형강)에 위치한 송전관로 파손 및 154kV ○○지중송전 케이블 손상

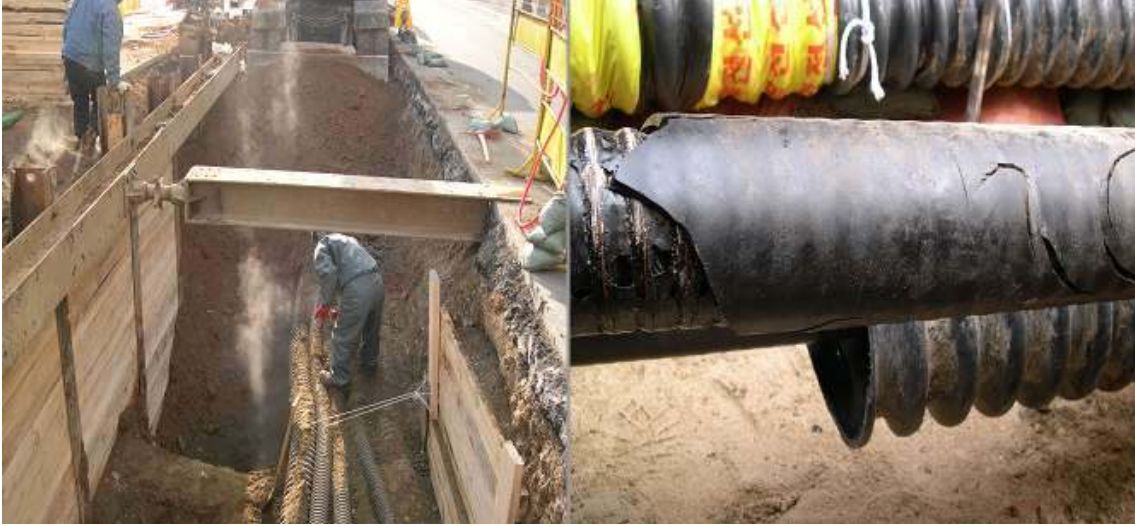
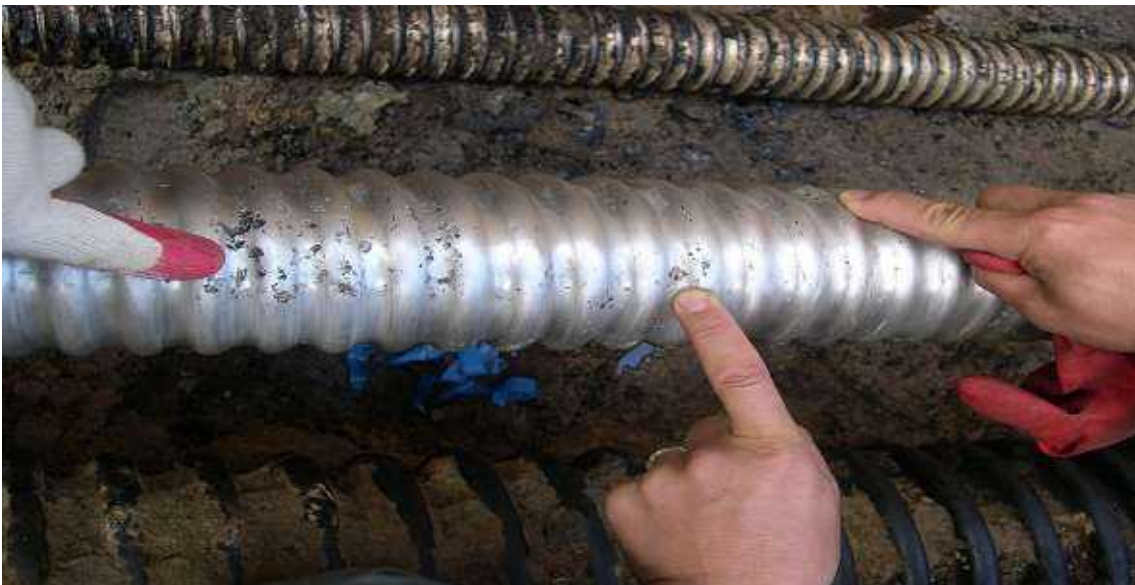
## 사례 4. 열배관 근접 매설로 인한 케이블 손괴

피해복구비 3억원,  
현장 공사중지

지중송전선로와 근접(약 30cm 이격) 매설되어 있는 열배관에 의한 열기로 지중관로 및 케이블 손상

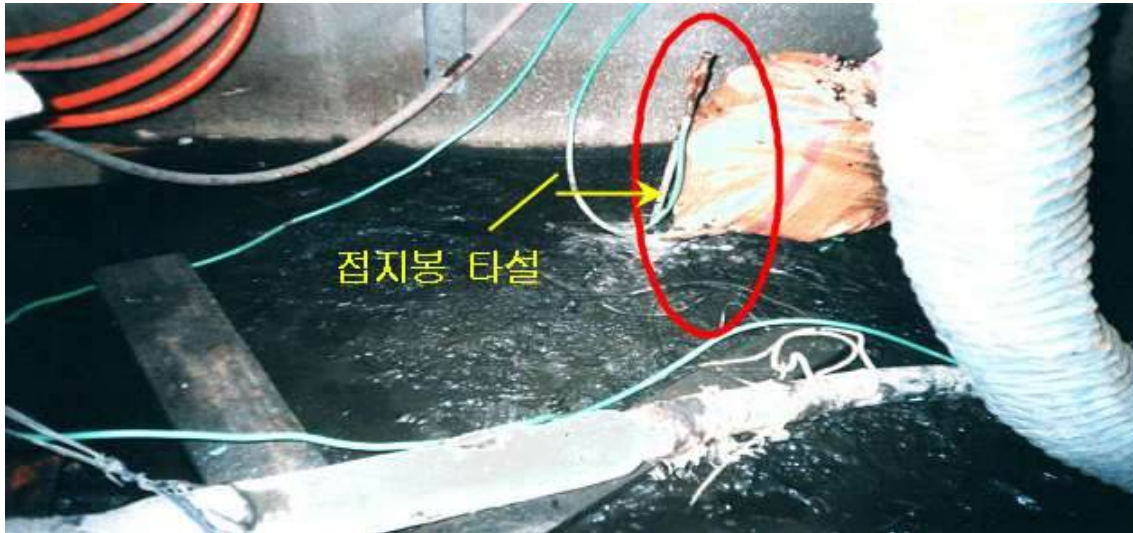
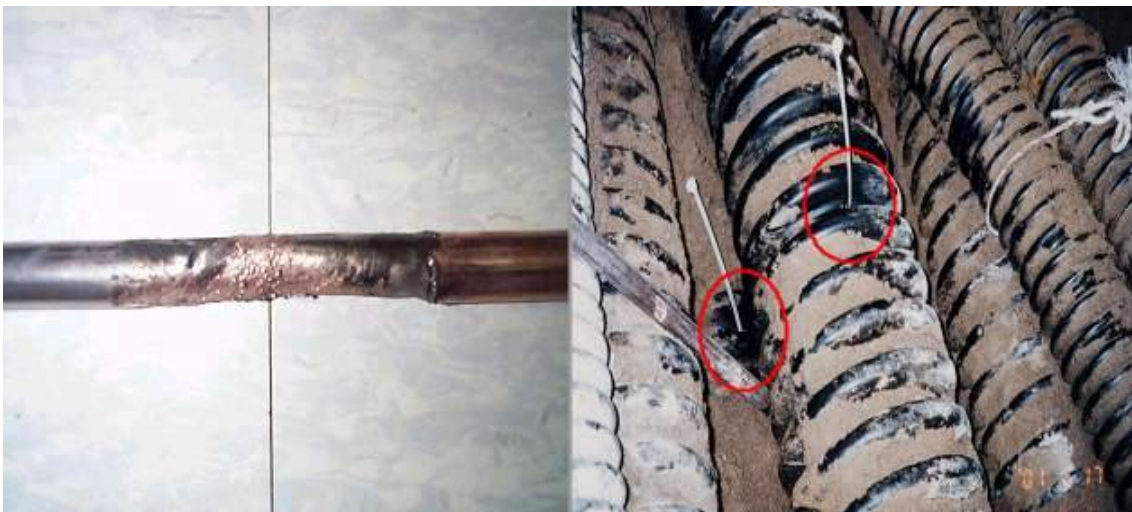
## 사례 5. 접지봉 타설에 의한 케이블 손괴

피해복구비 3억원,  
현장 공사중지

○○ 통신회사에서 통신 맨홀내 설비접지를 위한 접지봉 타설작업시 지하매설물을 확인하지 않고 시행하여 맨홀 직하에 매설된 지중송전 선로를 접지봉으로 관통

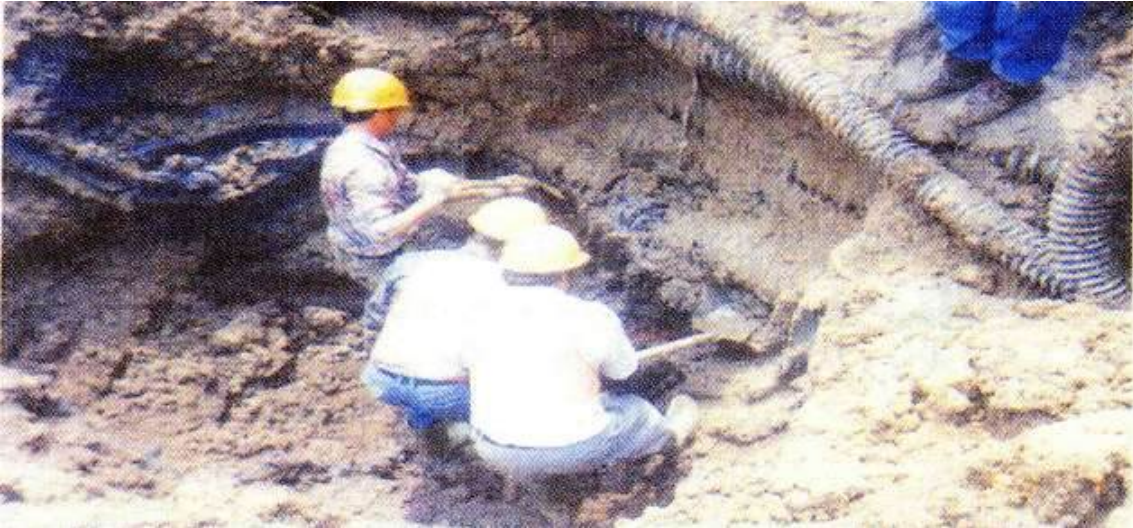
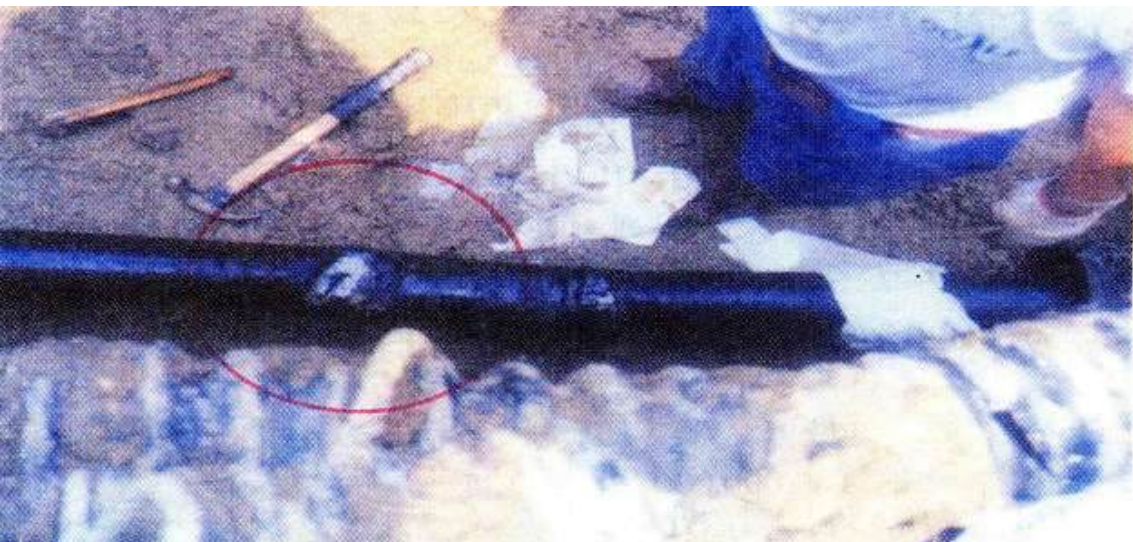
## 사례 6. 관로 최하단 미확인으로 인한 케이블 손괴

**피해복구비 3억원,  
현장 공사중지**

154kV ○○ 지중송전선로 경과지에서 시공중인 지하철공사 현장에서 H-pile을 박기 위해 1차 터파기와 2차 터파기로 지중송전선로 매설위치를 확인하였으나 4단 중 2단만을 확인한 후 천공작업을 진행하여 3단에 위치한 관로 및 케이블 손괴

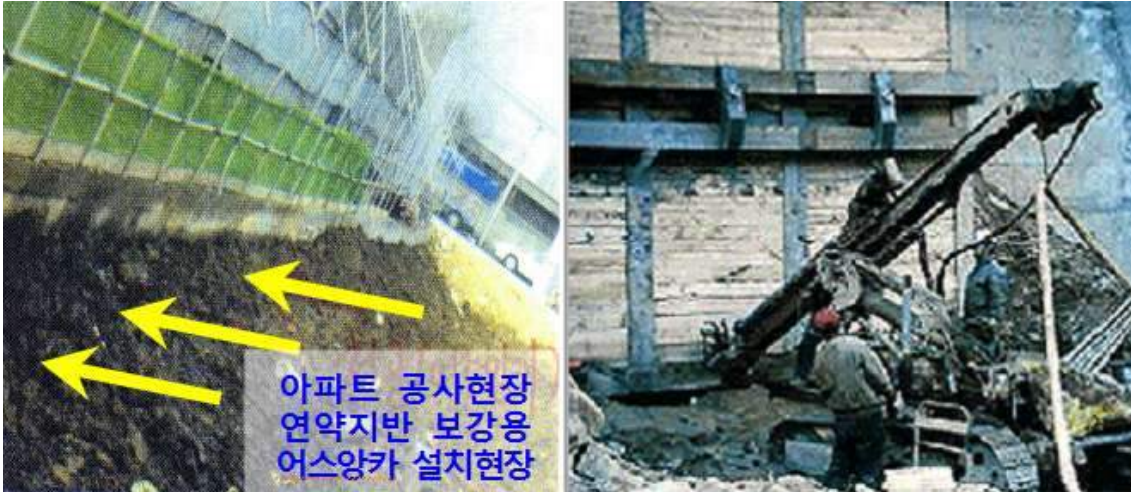
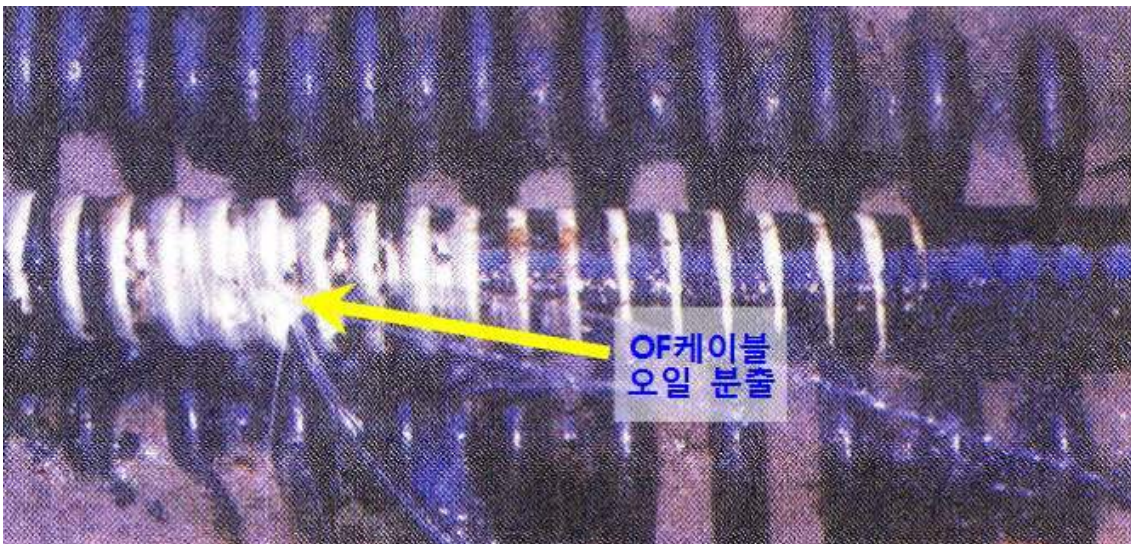
## 사례 7. 어스양카 설치 작업 중 케이블 손괴

피해복구비 3억원,  
현장 공사중지

154kV ○○ 지중송전선로 경과지 부근 아파트 신축 공사현장에서 연약지반 지지용 Earth Anchor를 설치코자 천공작업을 하던 중 지하에 매설된 관로 및 케이블 2가닥 손상

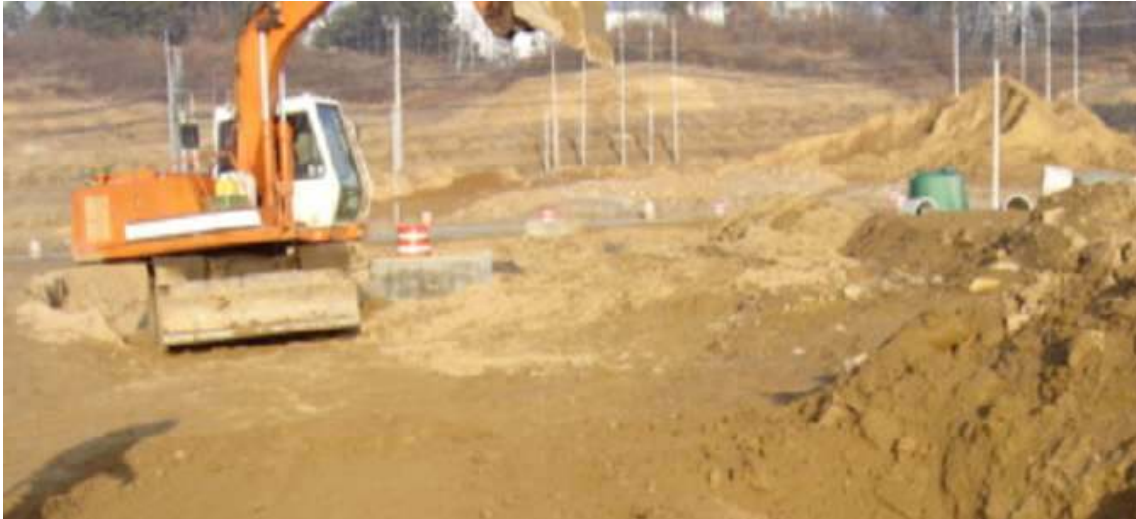
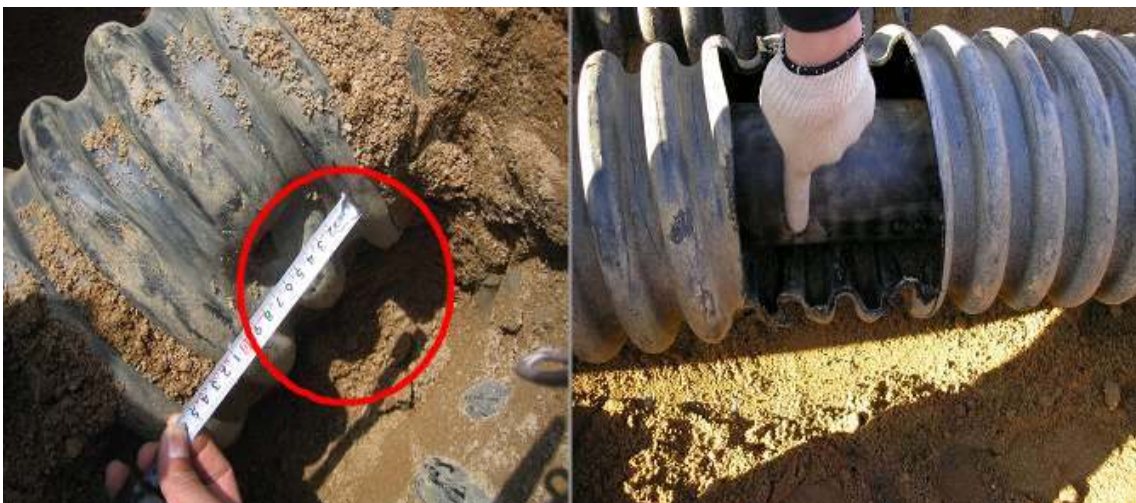
## 사례 8. 포크레인에 의한 케이블 눌림

**피해복구비 1억5천만원,  
현장 공사중지**

택지개발 지구내 우수관로 설치공사 중 154kV 지중송전선로 손상

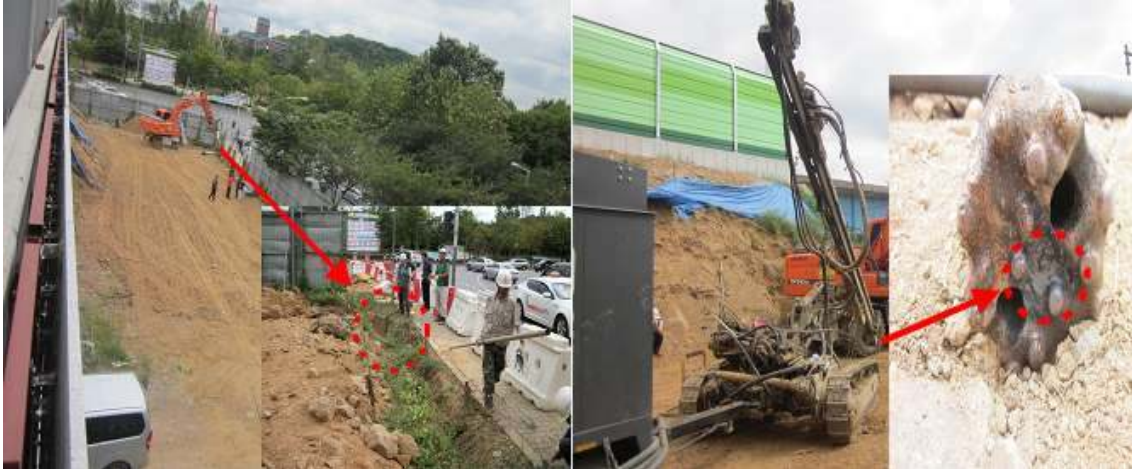
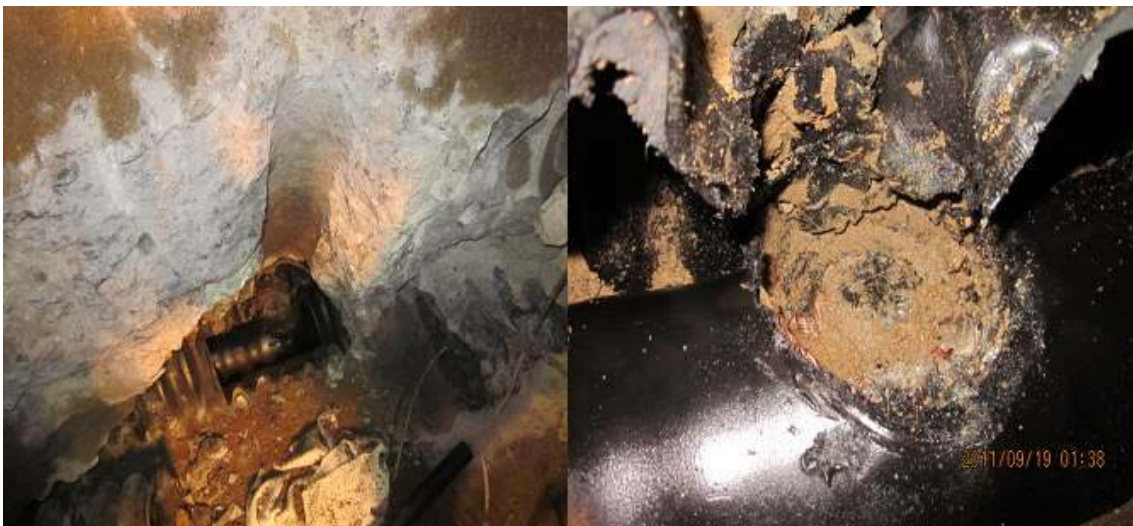
## 사례 9. 천공작업 의한 케이블 손괴

피해복구비 2억5천만원,  
현장 공사중지

□□건설에서 시공하는 지하철 공사현장에서 사전에 협의 없이 작업공정 변경 및 현장대리인 부재 중 작업을 시행하였으며, 굴착 작업 전 지하매설물 확인 없이 천공작업 (계측기 설치) 시행
